ANÁLISIS Y DIAGNÓSTICO DEL ESTADO ACTUAL DEL PALACIO NACIONAL DE LA CULTURA 2017

Elaborado por :
EDUARDO ALFREDO OVANDO DORANTES

Proyecto desarrollado por:
EDUARDO ALFREDO OVANDO DORANTES
Para optar al título de
Arquitecto

Guatemala, Enero de 2019

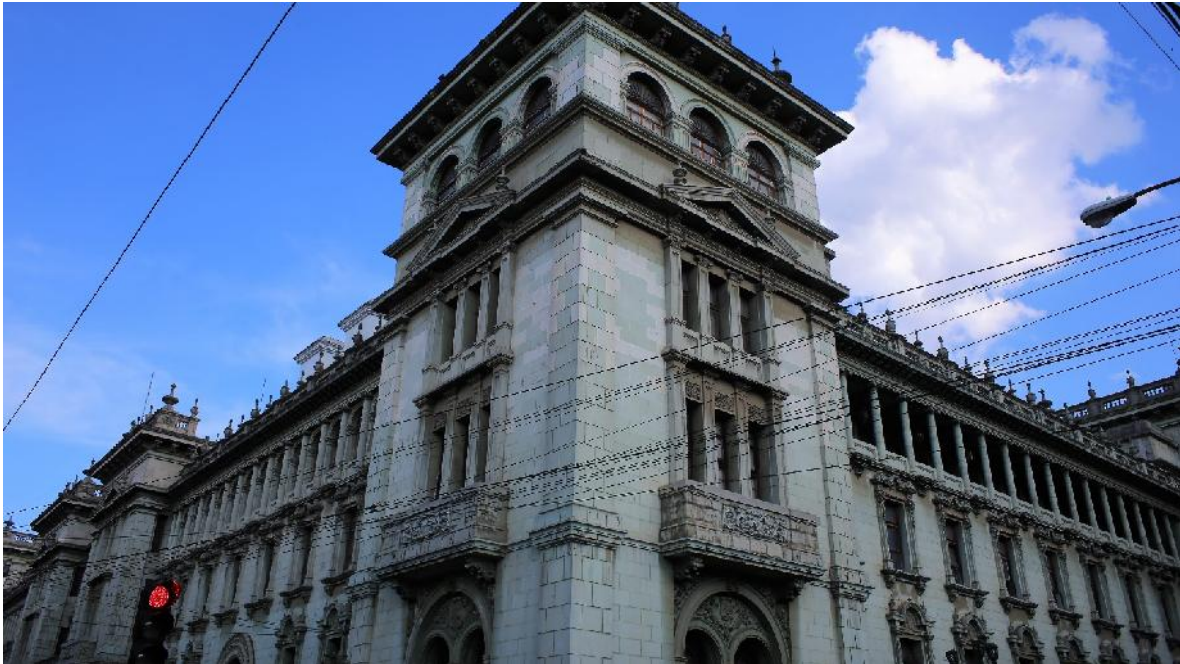
Con ubicación sobre la 5ta. Calle esta área posee una cantidad de craquelacion en varios elementos decorativos, resaltando más en el balcón del segundo nivel, el grado de craquelacion logra alcanzar en estas partes más del 90% de área afectada, es evidente que la infiltración de agua por partes desportilladas logra incidir desde lo más profundo hasta lo más sobresaliente de estas ornamentas.

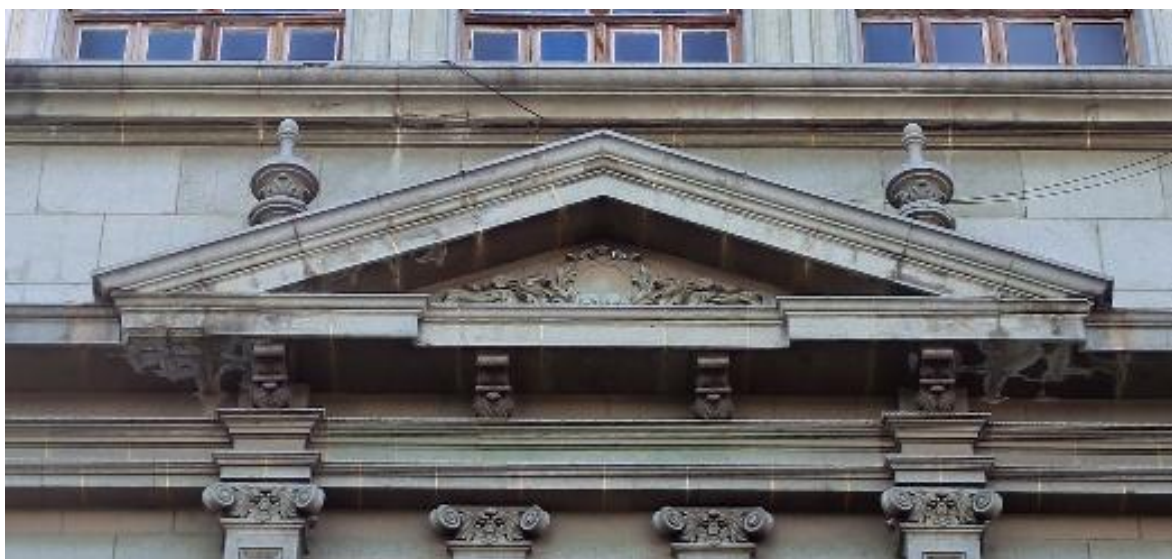
Frontón triangular, dentro estos espacios es recurrente la manifestación de humedad y desprendimiento en las molduras por el alto grado de deterioro.

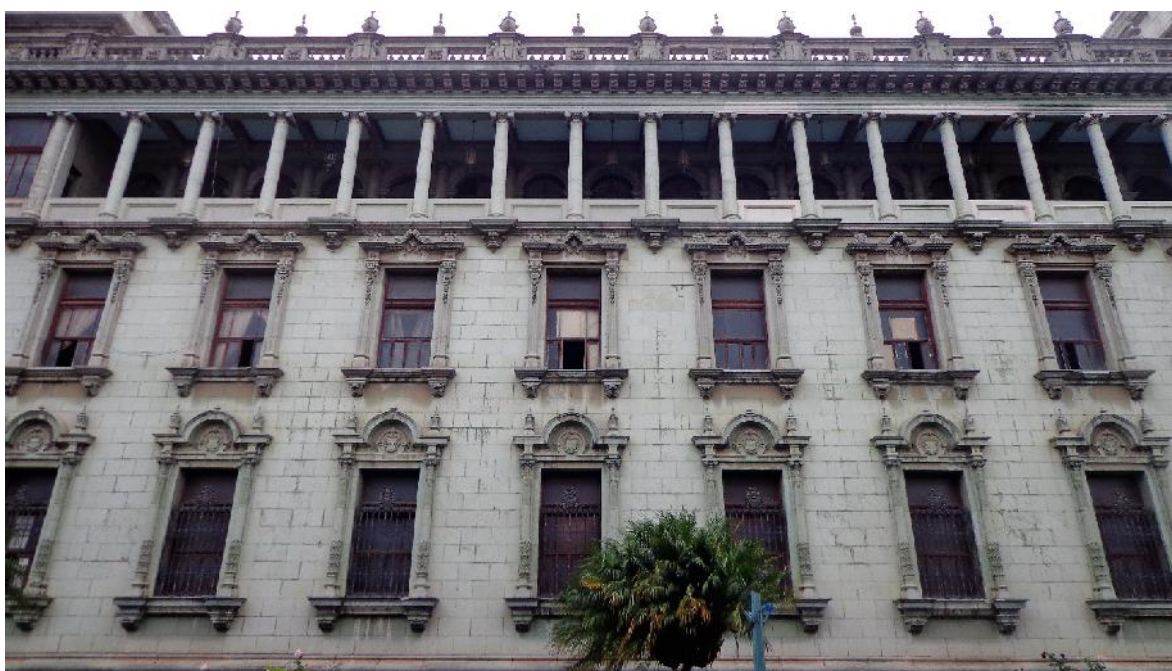
Vista frontal en séptima avenida, diversidad de manchas en fachaleta plana en partes varias.

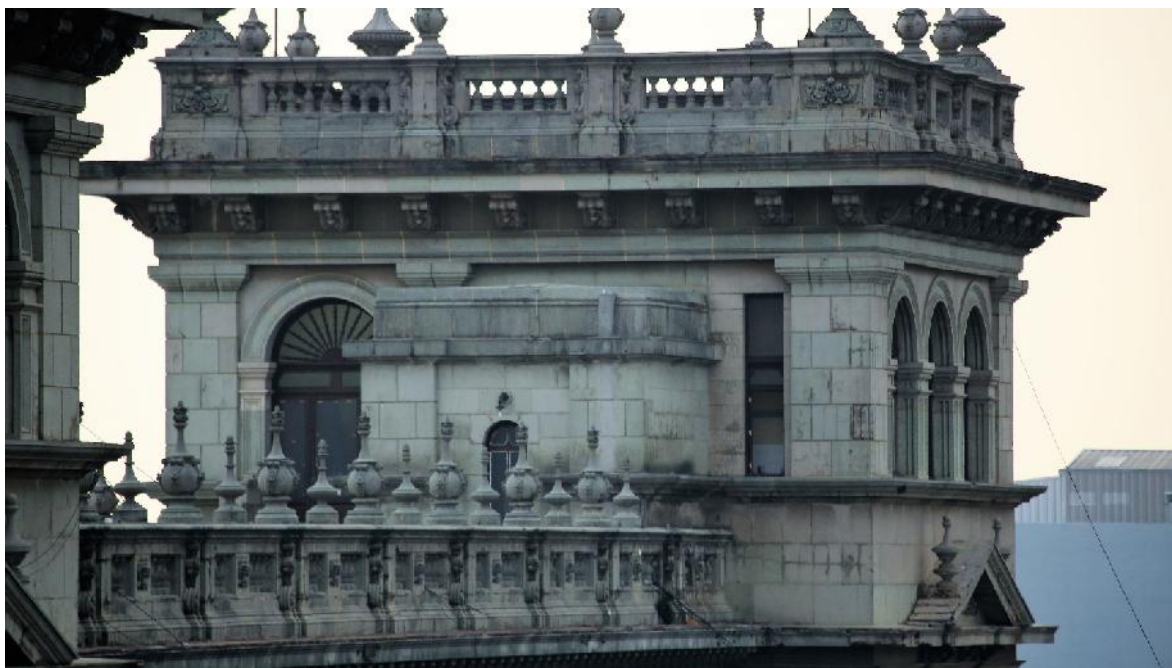
Diversidad de elementos decolorados por el alto grado de deterioro.

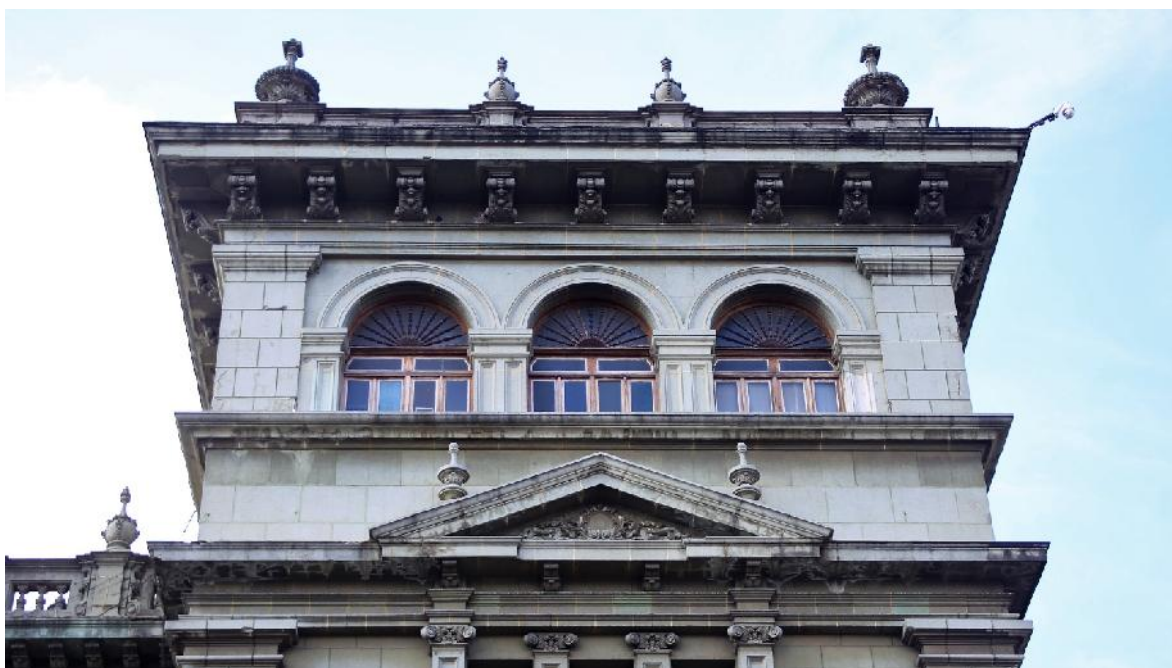
Manifestación de humedad por debajo de todas las cornisas en cada área.

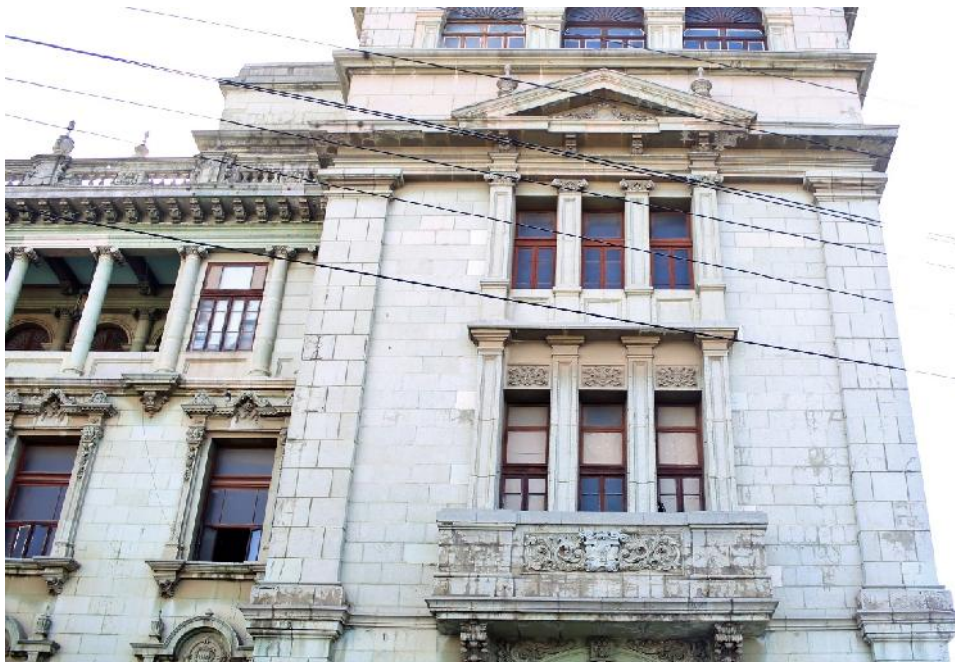
Balcón sobre la séptima avenida. Algo grado de deterioro y craquelación.

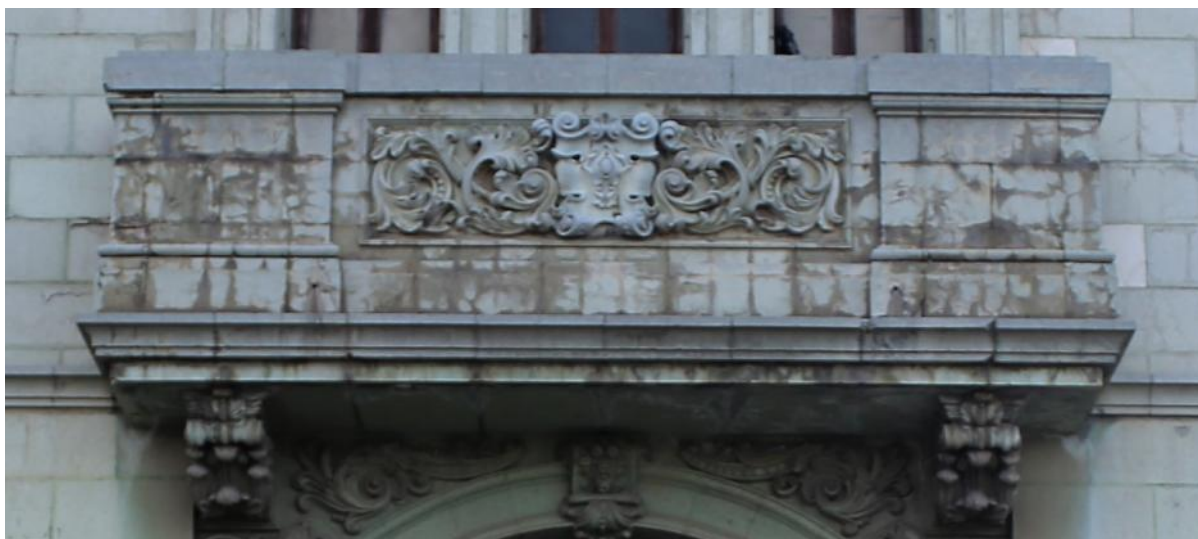
Balcón sobre la séptima avenida y quinta calle con evidencia de alto deterioro por infiltración.

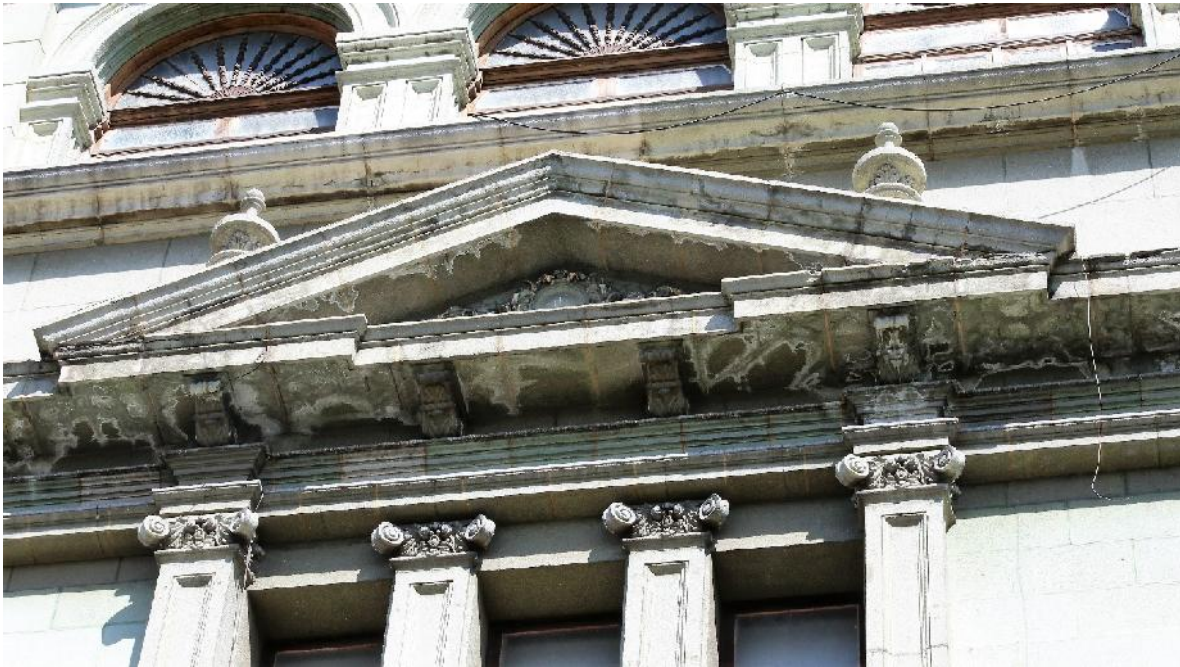
Frontón triangular ubicado en balcón del segundo nivel, oficina presidencial.

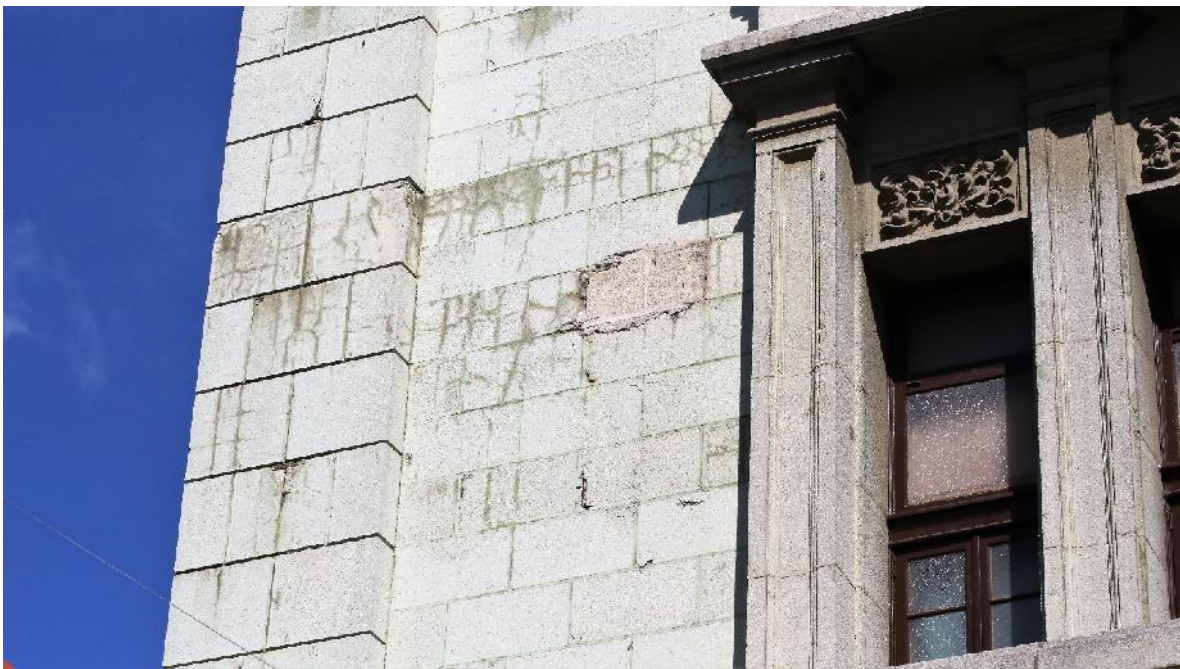
Pilastras en balcón en oficina presidencial.

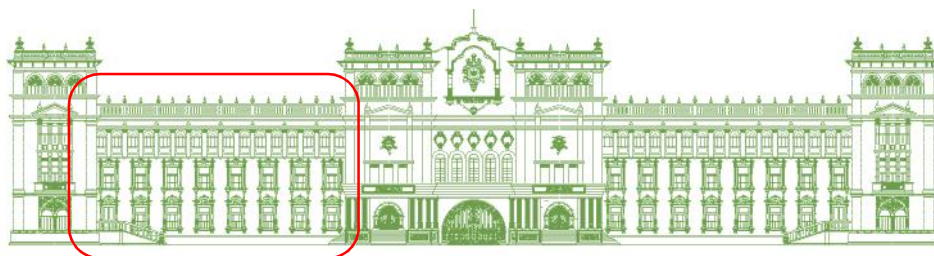
FACHADA SUR MÓDULO OESTE

Con ubicación sobre la 6ta. Calle el módulo oeste refleja graves evidencias de infiltraciones en fachaletas las cuales se refleja con la exposición del acero de refuerzo ya corroído y manifestación en varias partes de carbonatación del mismo, también cabe mencionar que estos elementos no gozan de un recubrimiento en su originalidad tal como está normado en la actualidad, el cual dicta que debe de cubrir una pulgada de recubrimiento las mezclas cementales los anclajes. En este espacio existe a todo lo vertical la junta de construcción la cual simula un recorrido por la humedad a todo lo largo logrando sobre salir y deteriorar gran parte de este espacio.

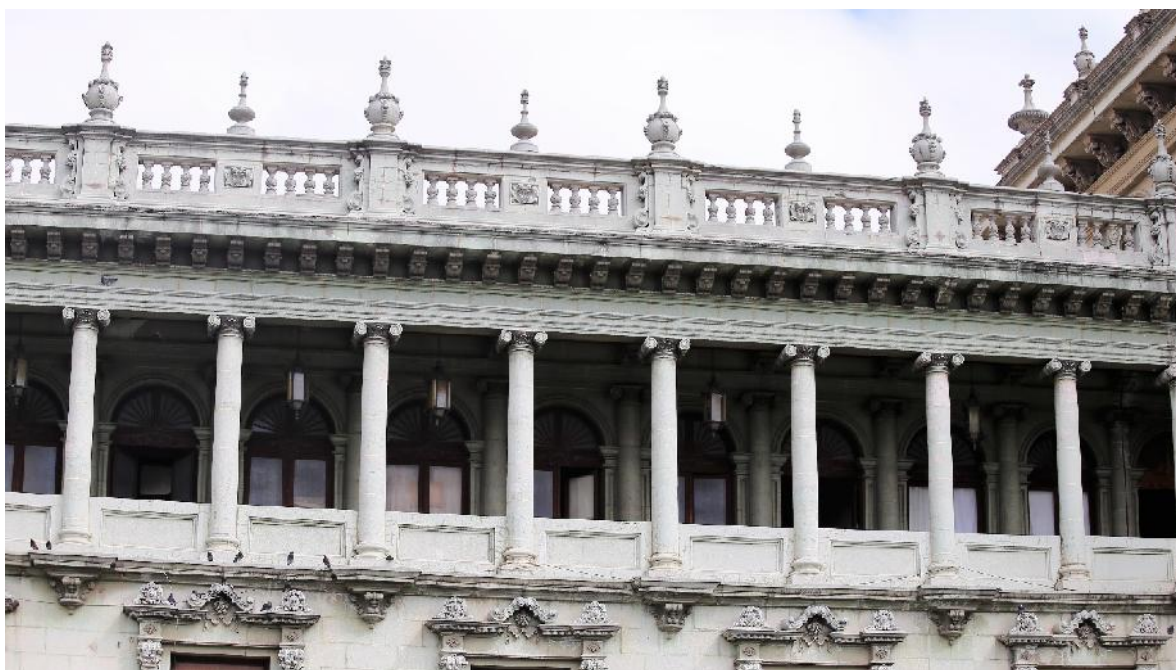
Golondrinera.

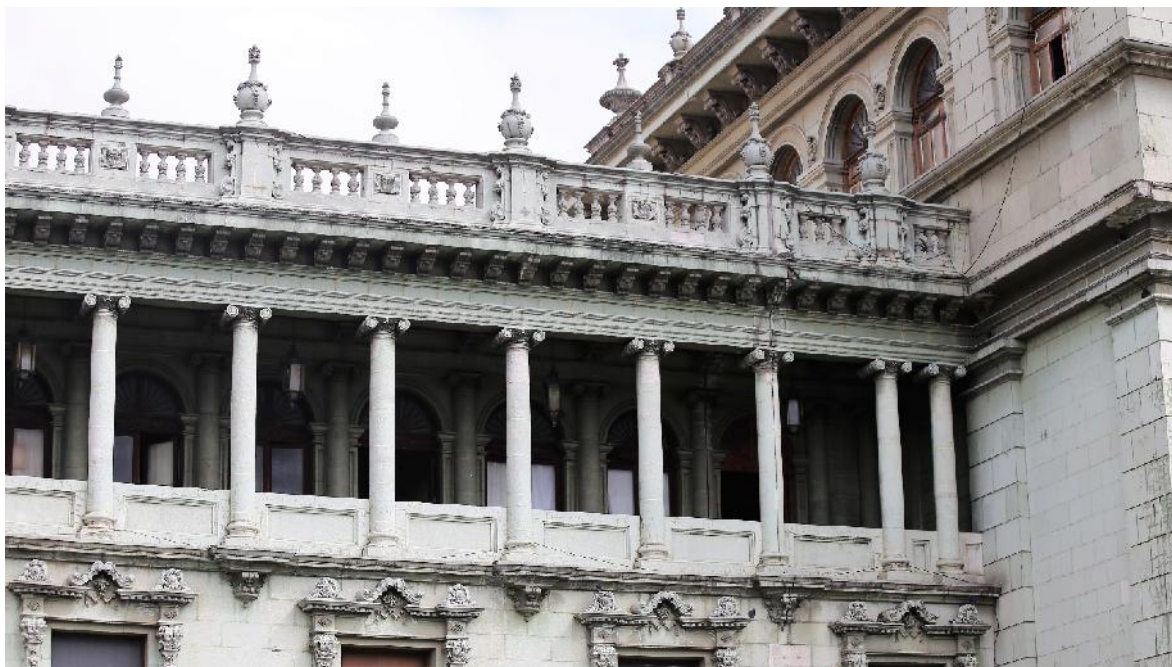
Manifestación de infiltraciones en área de junta de construcción.

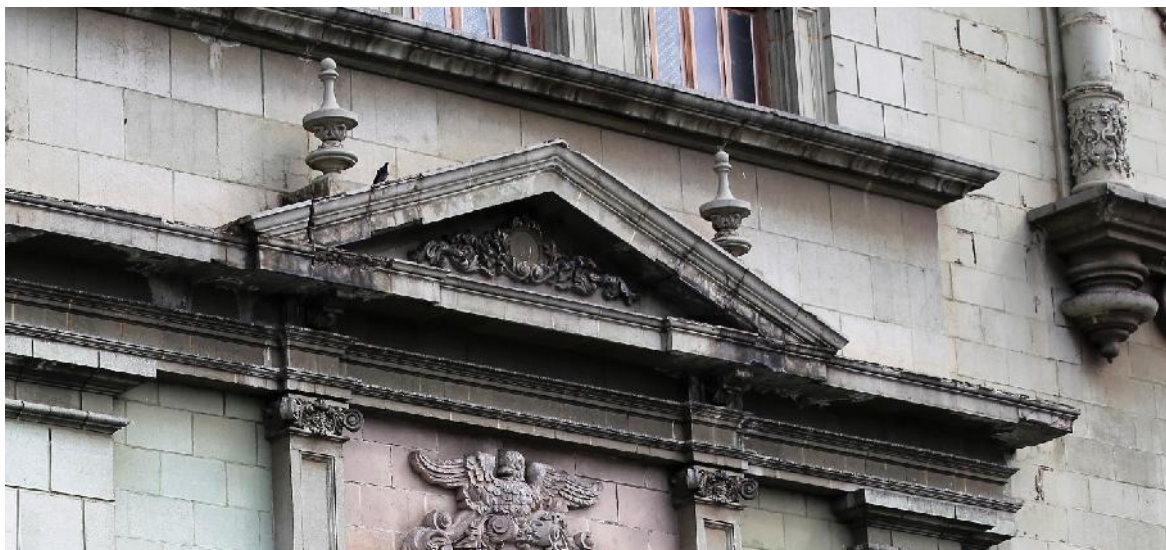
Frontón triangular de escudo de las provincias de Centro América, alto grado de desportilladuras.

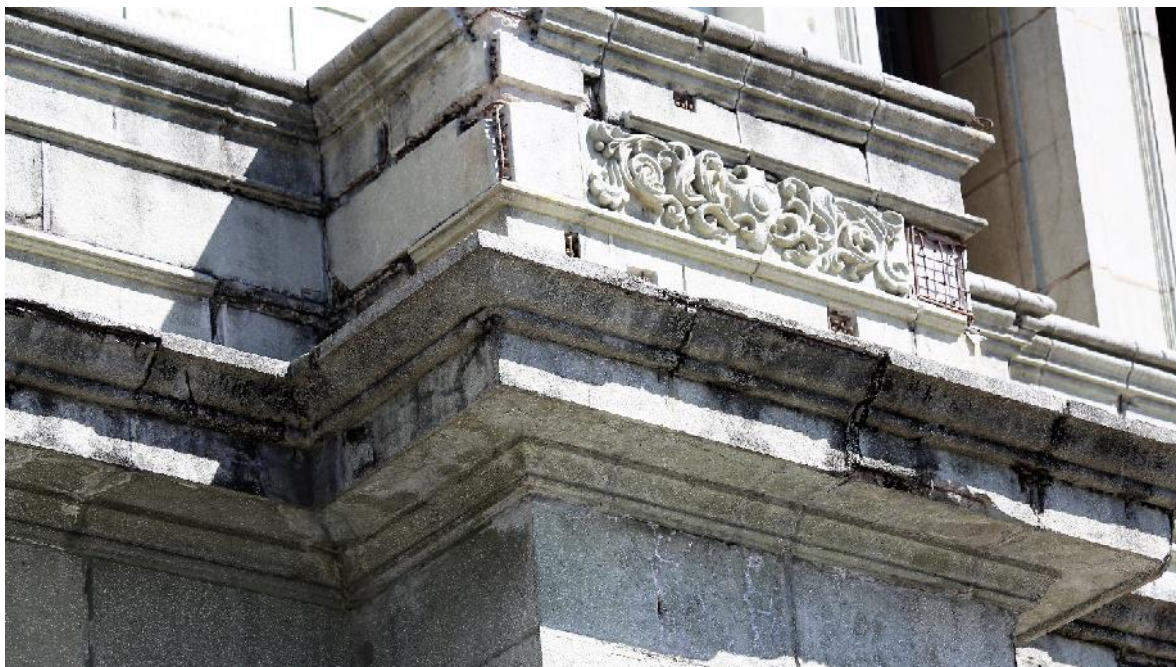
Exposición de acero de refuerzo en áreas varias en balcón presidencial.

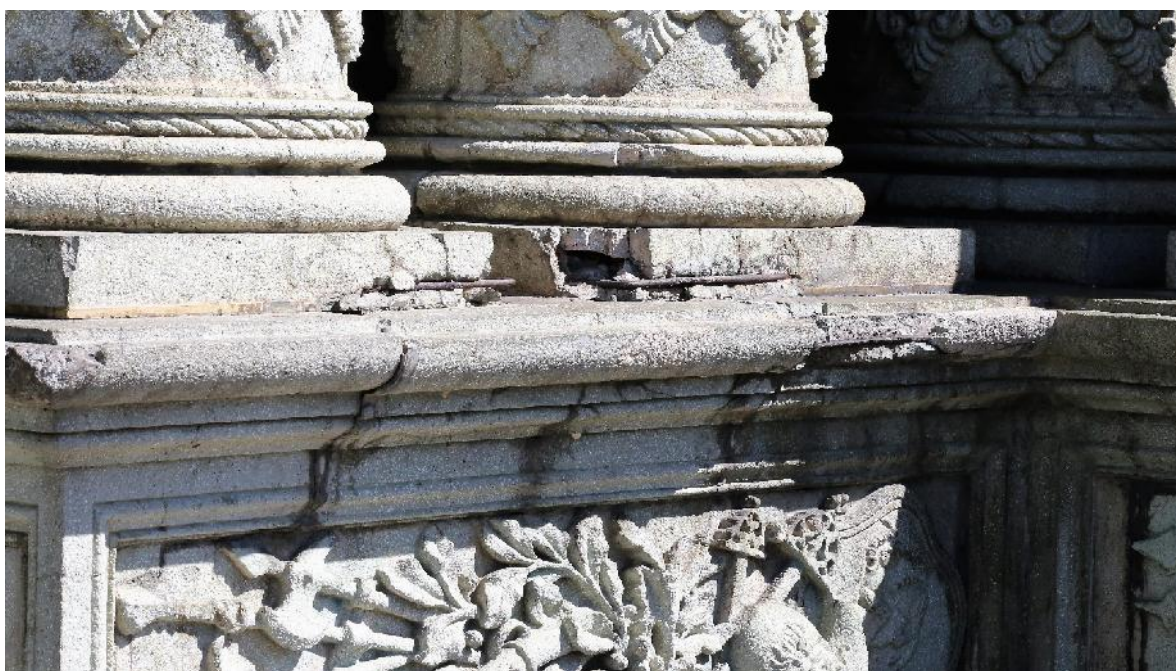
Desportilladuras graves y exposición de acero de refuerzo en bases de columnas de ingreso.

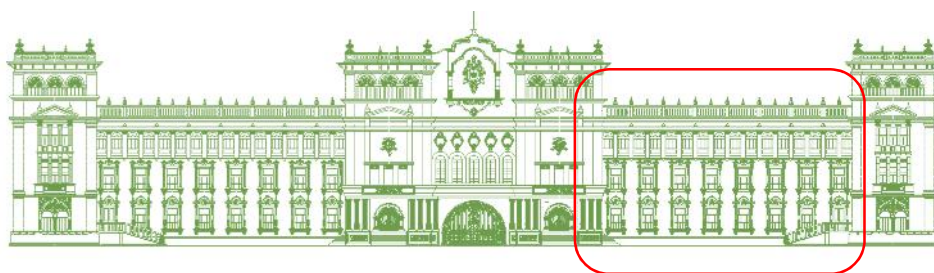
FACHADA SUR MÓDULO ESTE

Con ubicación sobre la 6ta. Calle, este espacio es analizado y llevado como diagnóstico que existen problemas de infiltración relevantes ya que se logra evidenciar manchas de humedad a todo lo largo de la junta de construcción, también la manifestación de deterioro a causa de palomas, es relevante ya que en todos los recovecos existe nido de estas aves tanto como por debajo de la cornisa entre ménsulas y frontones de ventaneria.

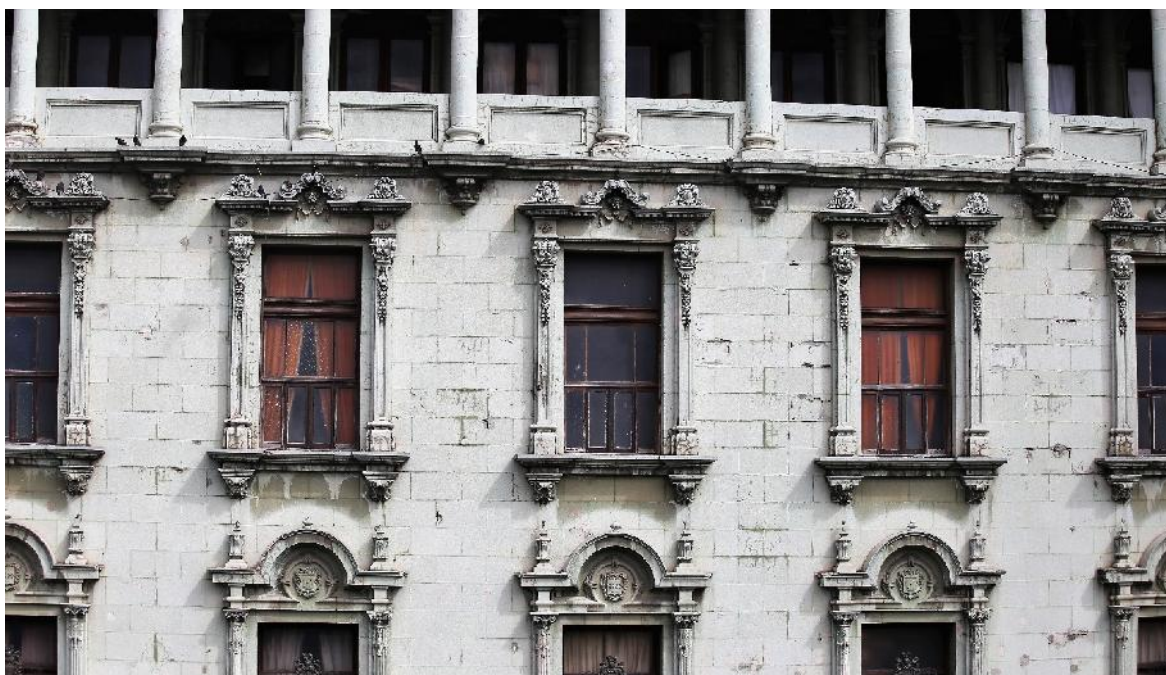
Desprendimiento de detalles decorativos en frisos de ventas.

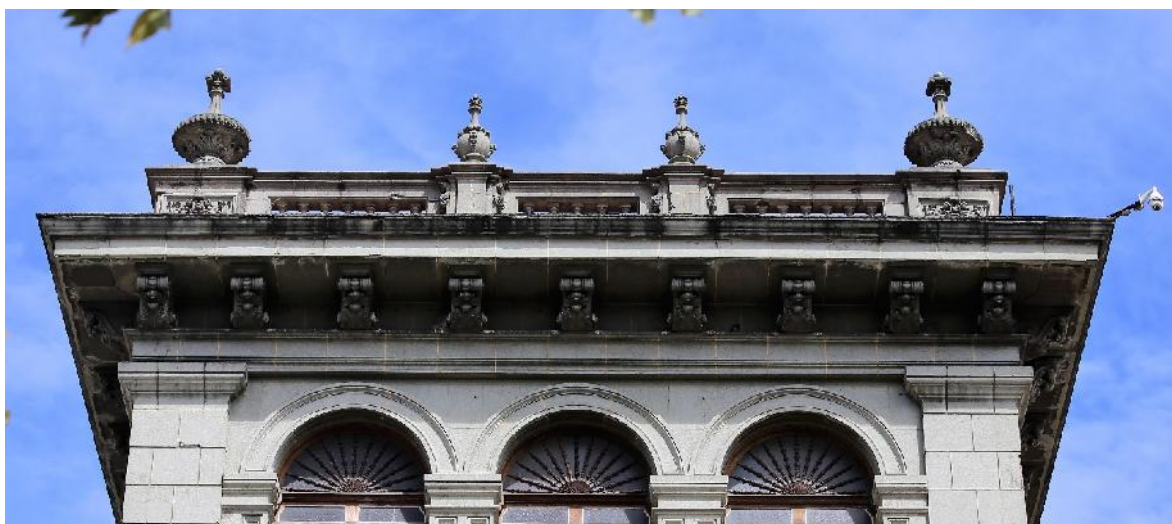
Cornisa de azotea de torreón, alto grado de manifestación de manchas de humedad.

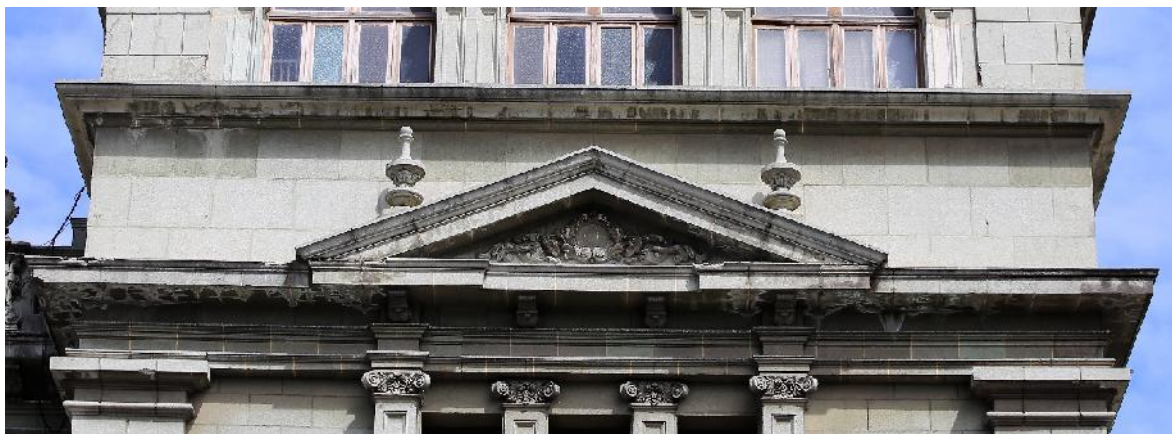
Frontón triangular y cornisa del tercer nivel con desportilladuras y manchas de humedad.

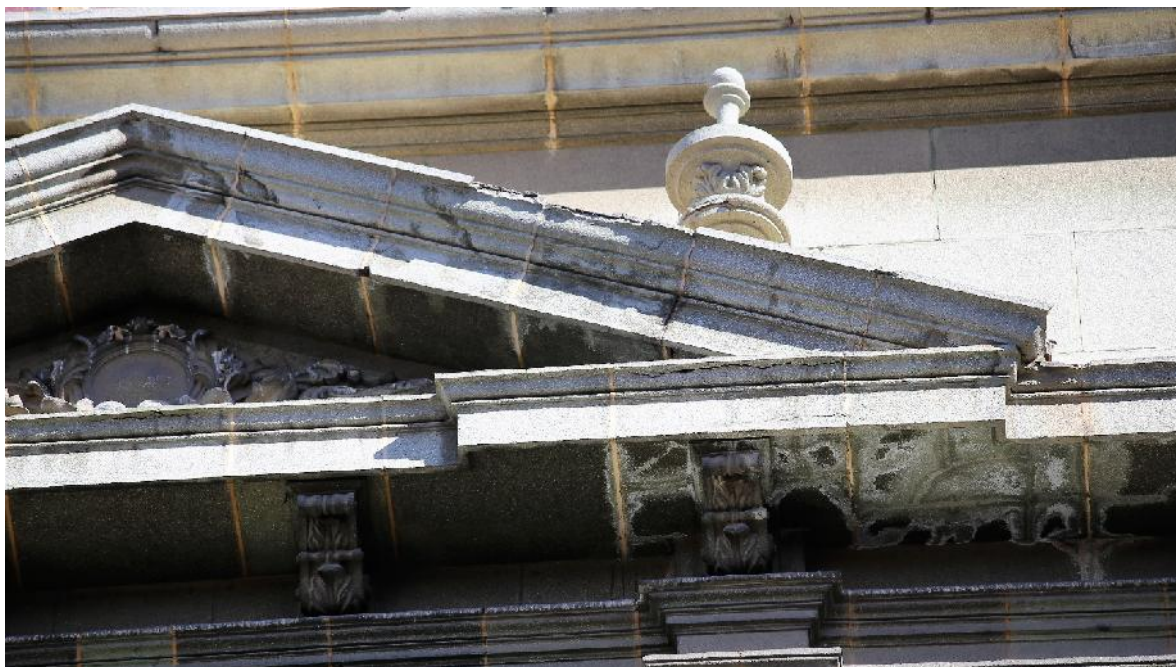
Frontón triangular del tercer nivel. Manifestación de hongo por debajo de cornisa.

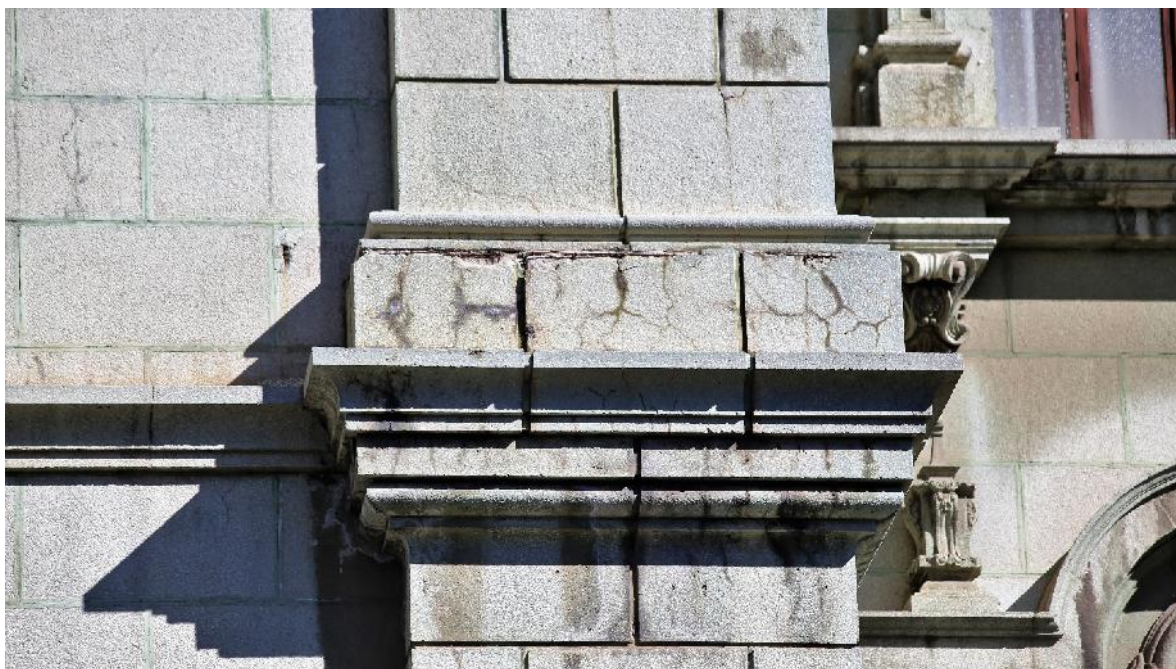
Detalle de columna entre niveles con exposición de acero de refuerzo.

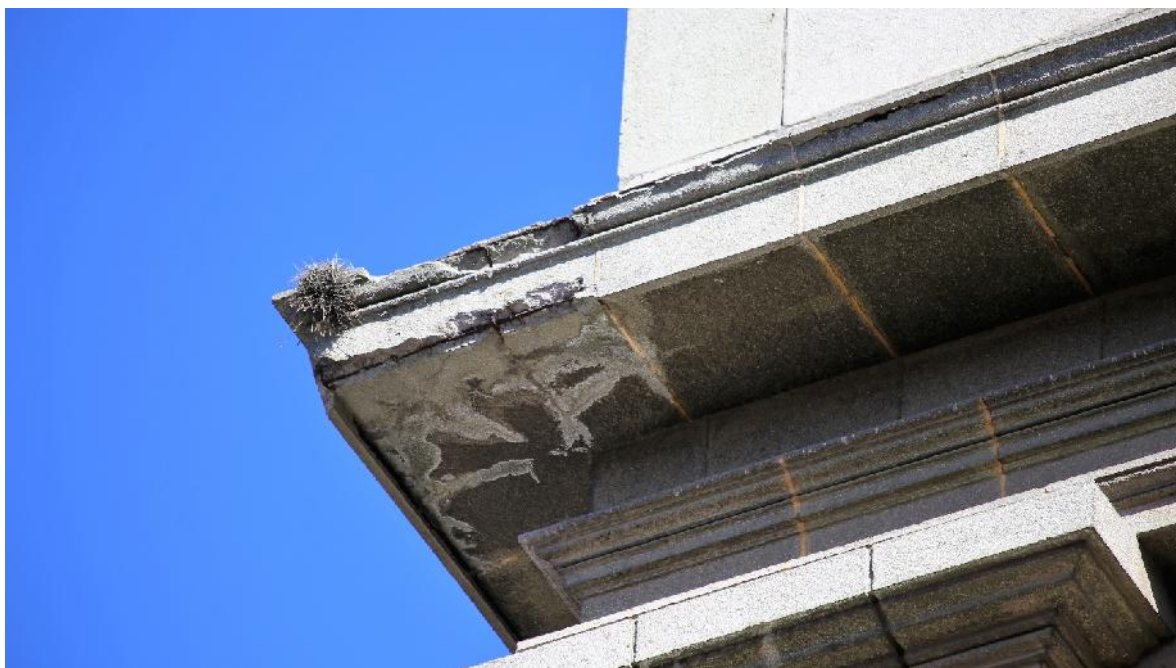
Micro flora y desportilladuras en cornisa del tercer nivel.

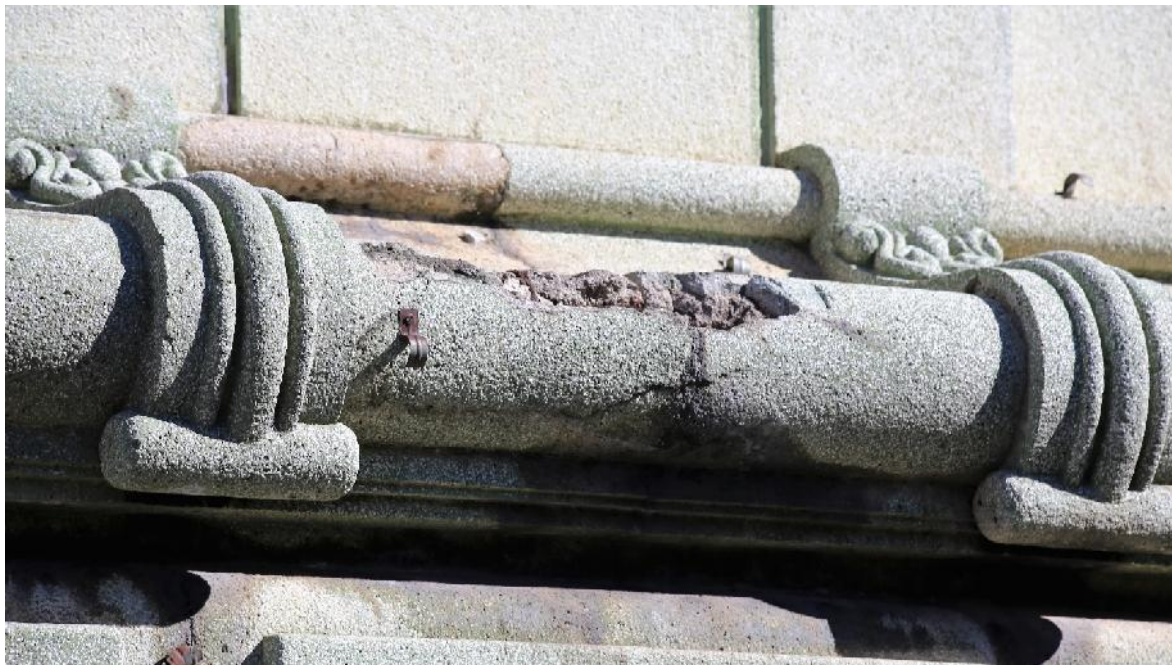
Desprendimiento de partes a todo lo largo de moldura en socalo.

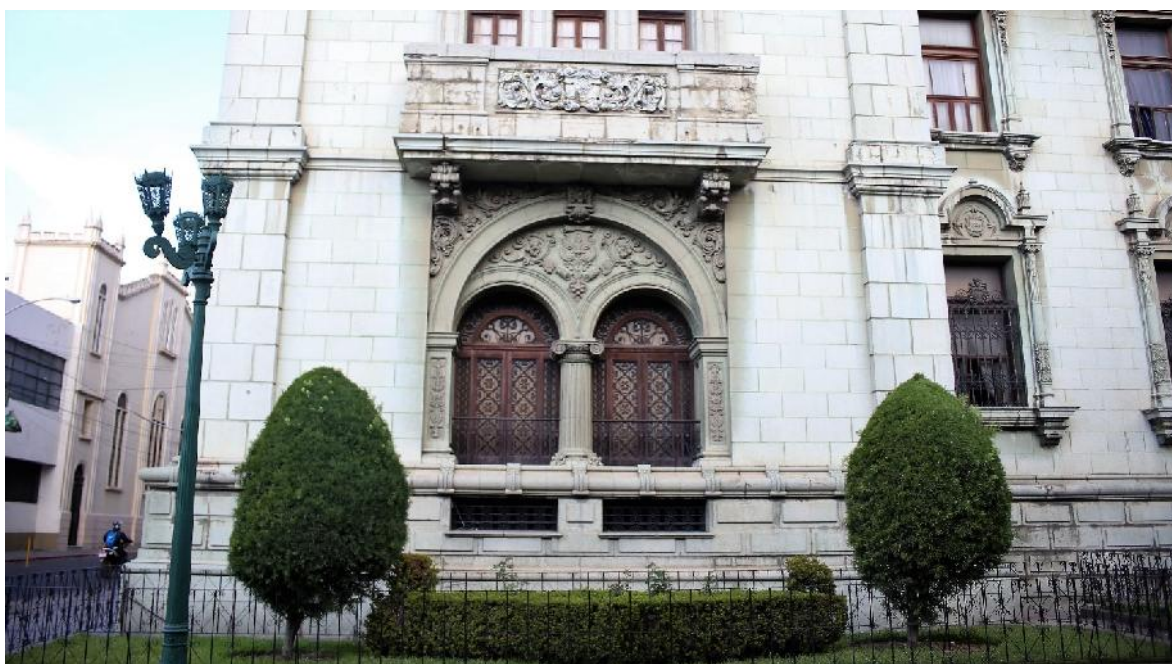
Balcón del primer nivel.

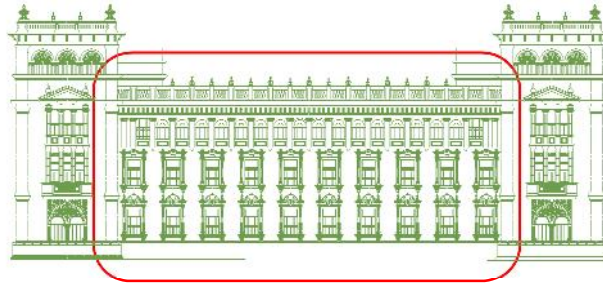
FACHADA OESTE MÓDULO CENTRAL

Con ubicación sobre la 6ta av. este elemento manifiesta exactamente los mismos problemas de deterioro evidenciándose con manchas por causa de infiltraciones por elementos poco adheridos al muro como estructura principal, este se logra evidenciar claramente por las grietas de varios elementos.

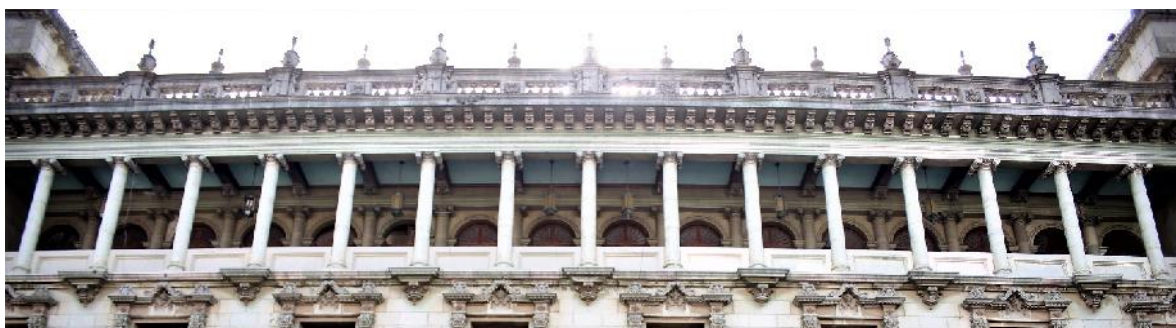
Golondrinera del tercer nivel. Acumulativos de hollín en partes varias de detalles decorativos en capitel de columnas con ménsulas en cornisa.

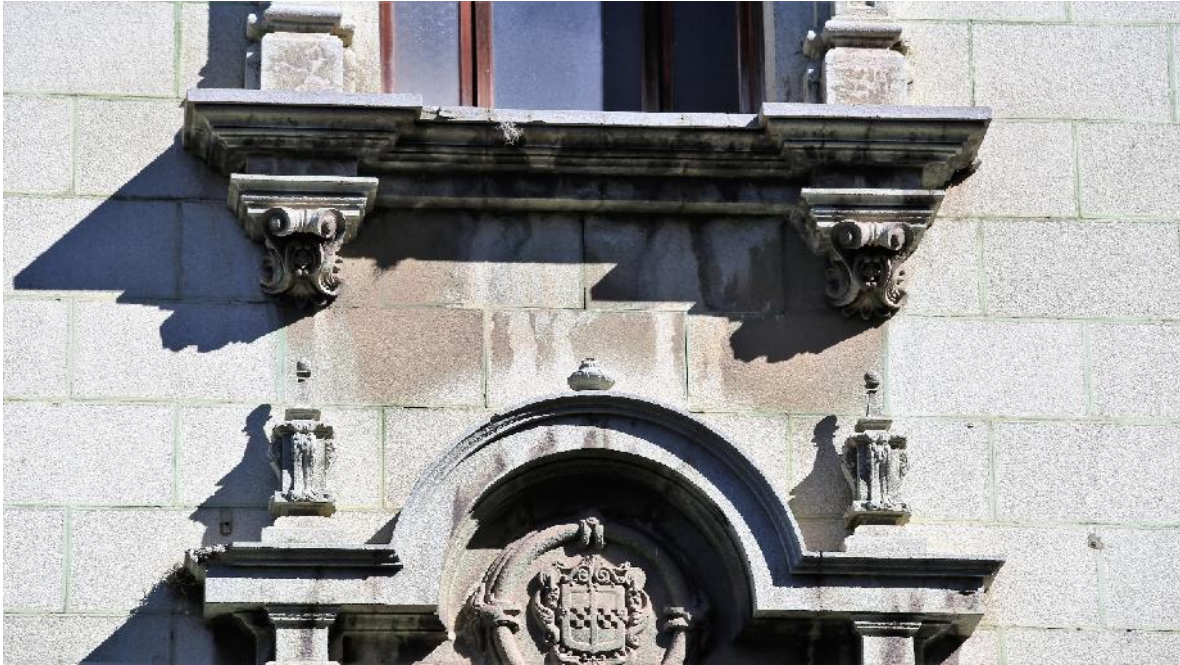
Detalles de ventanas del segundo y tercer nivel.

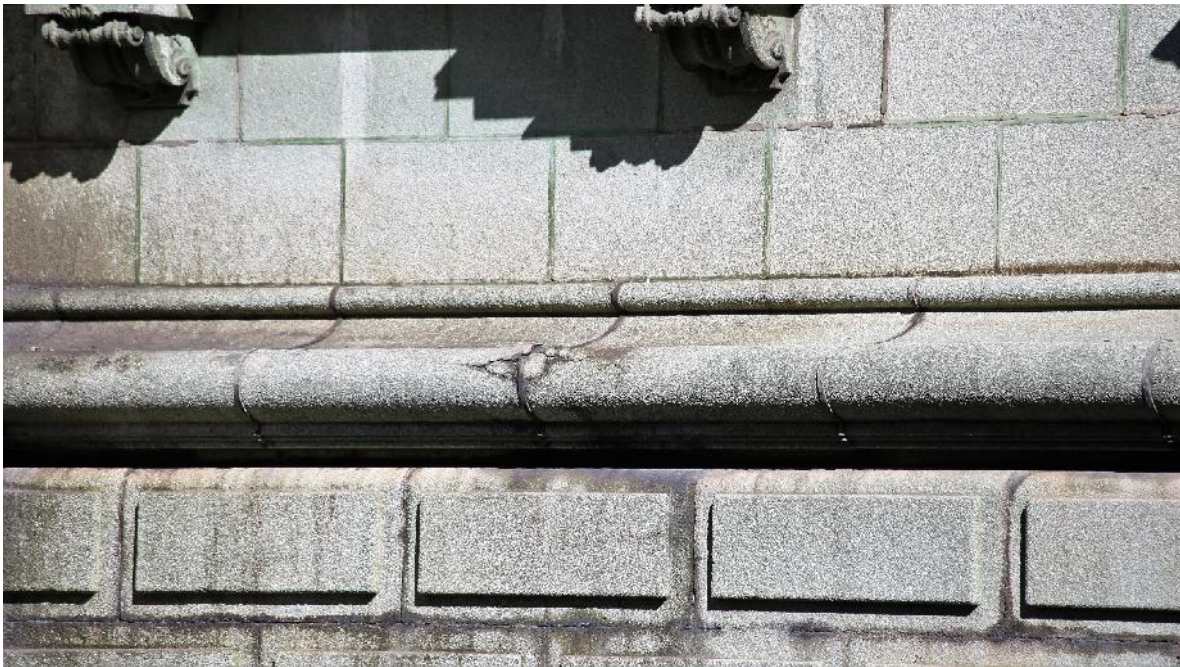
Fachaleta ondulada a nivel de socalo en nivel uno.

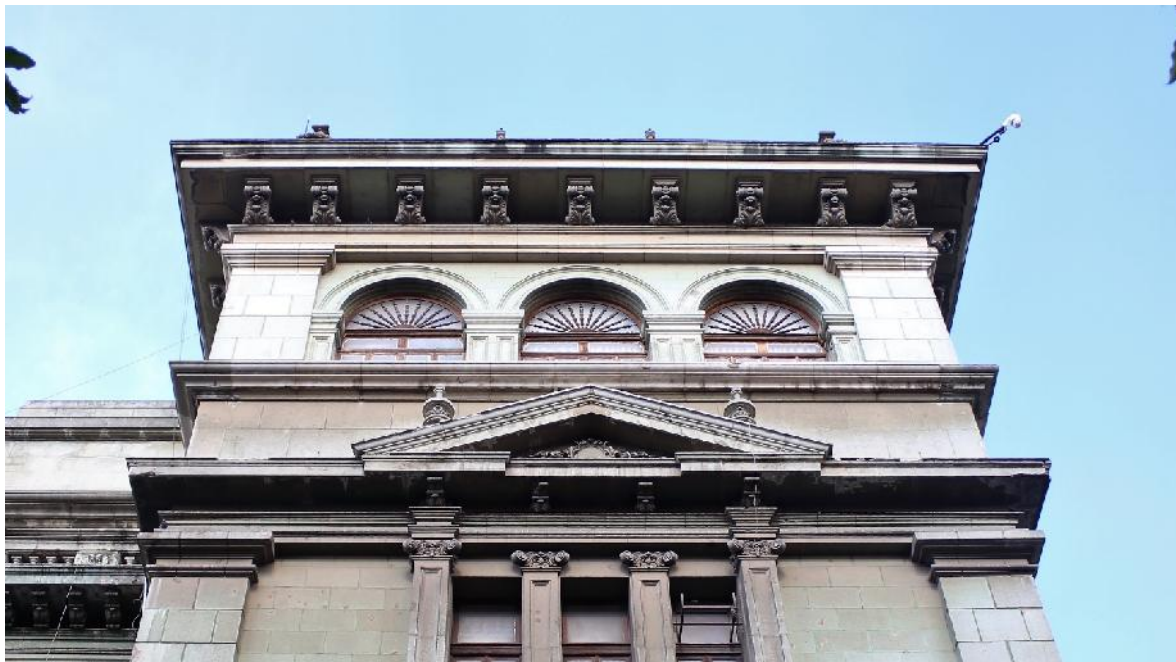
Cornisas del cuarto nivel y tercero con alto grado de deterioro.
